尾花沢市洪水避難地図（毒沢地区）

洪水避難地図（尾花沢市洪水ハザードマップ）

平成15年9月 尾花沢市

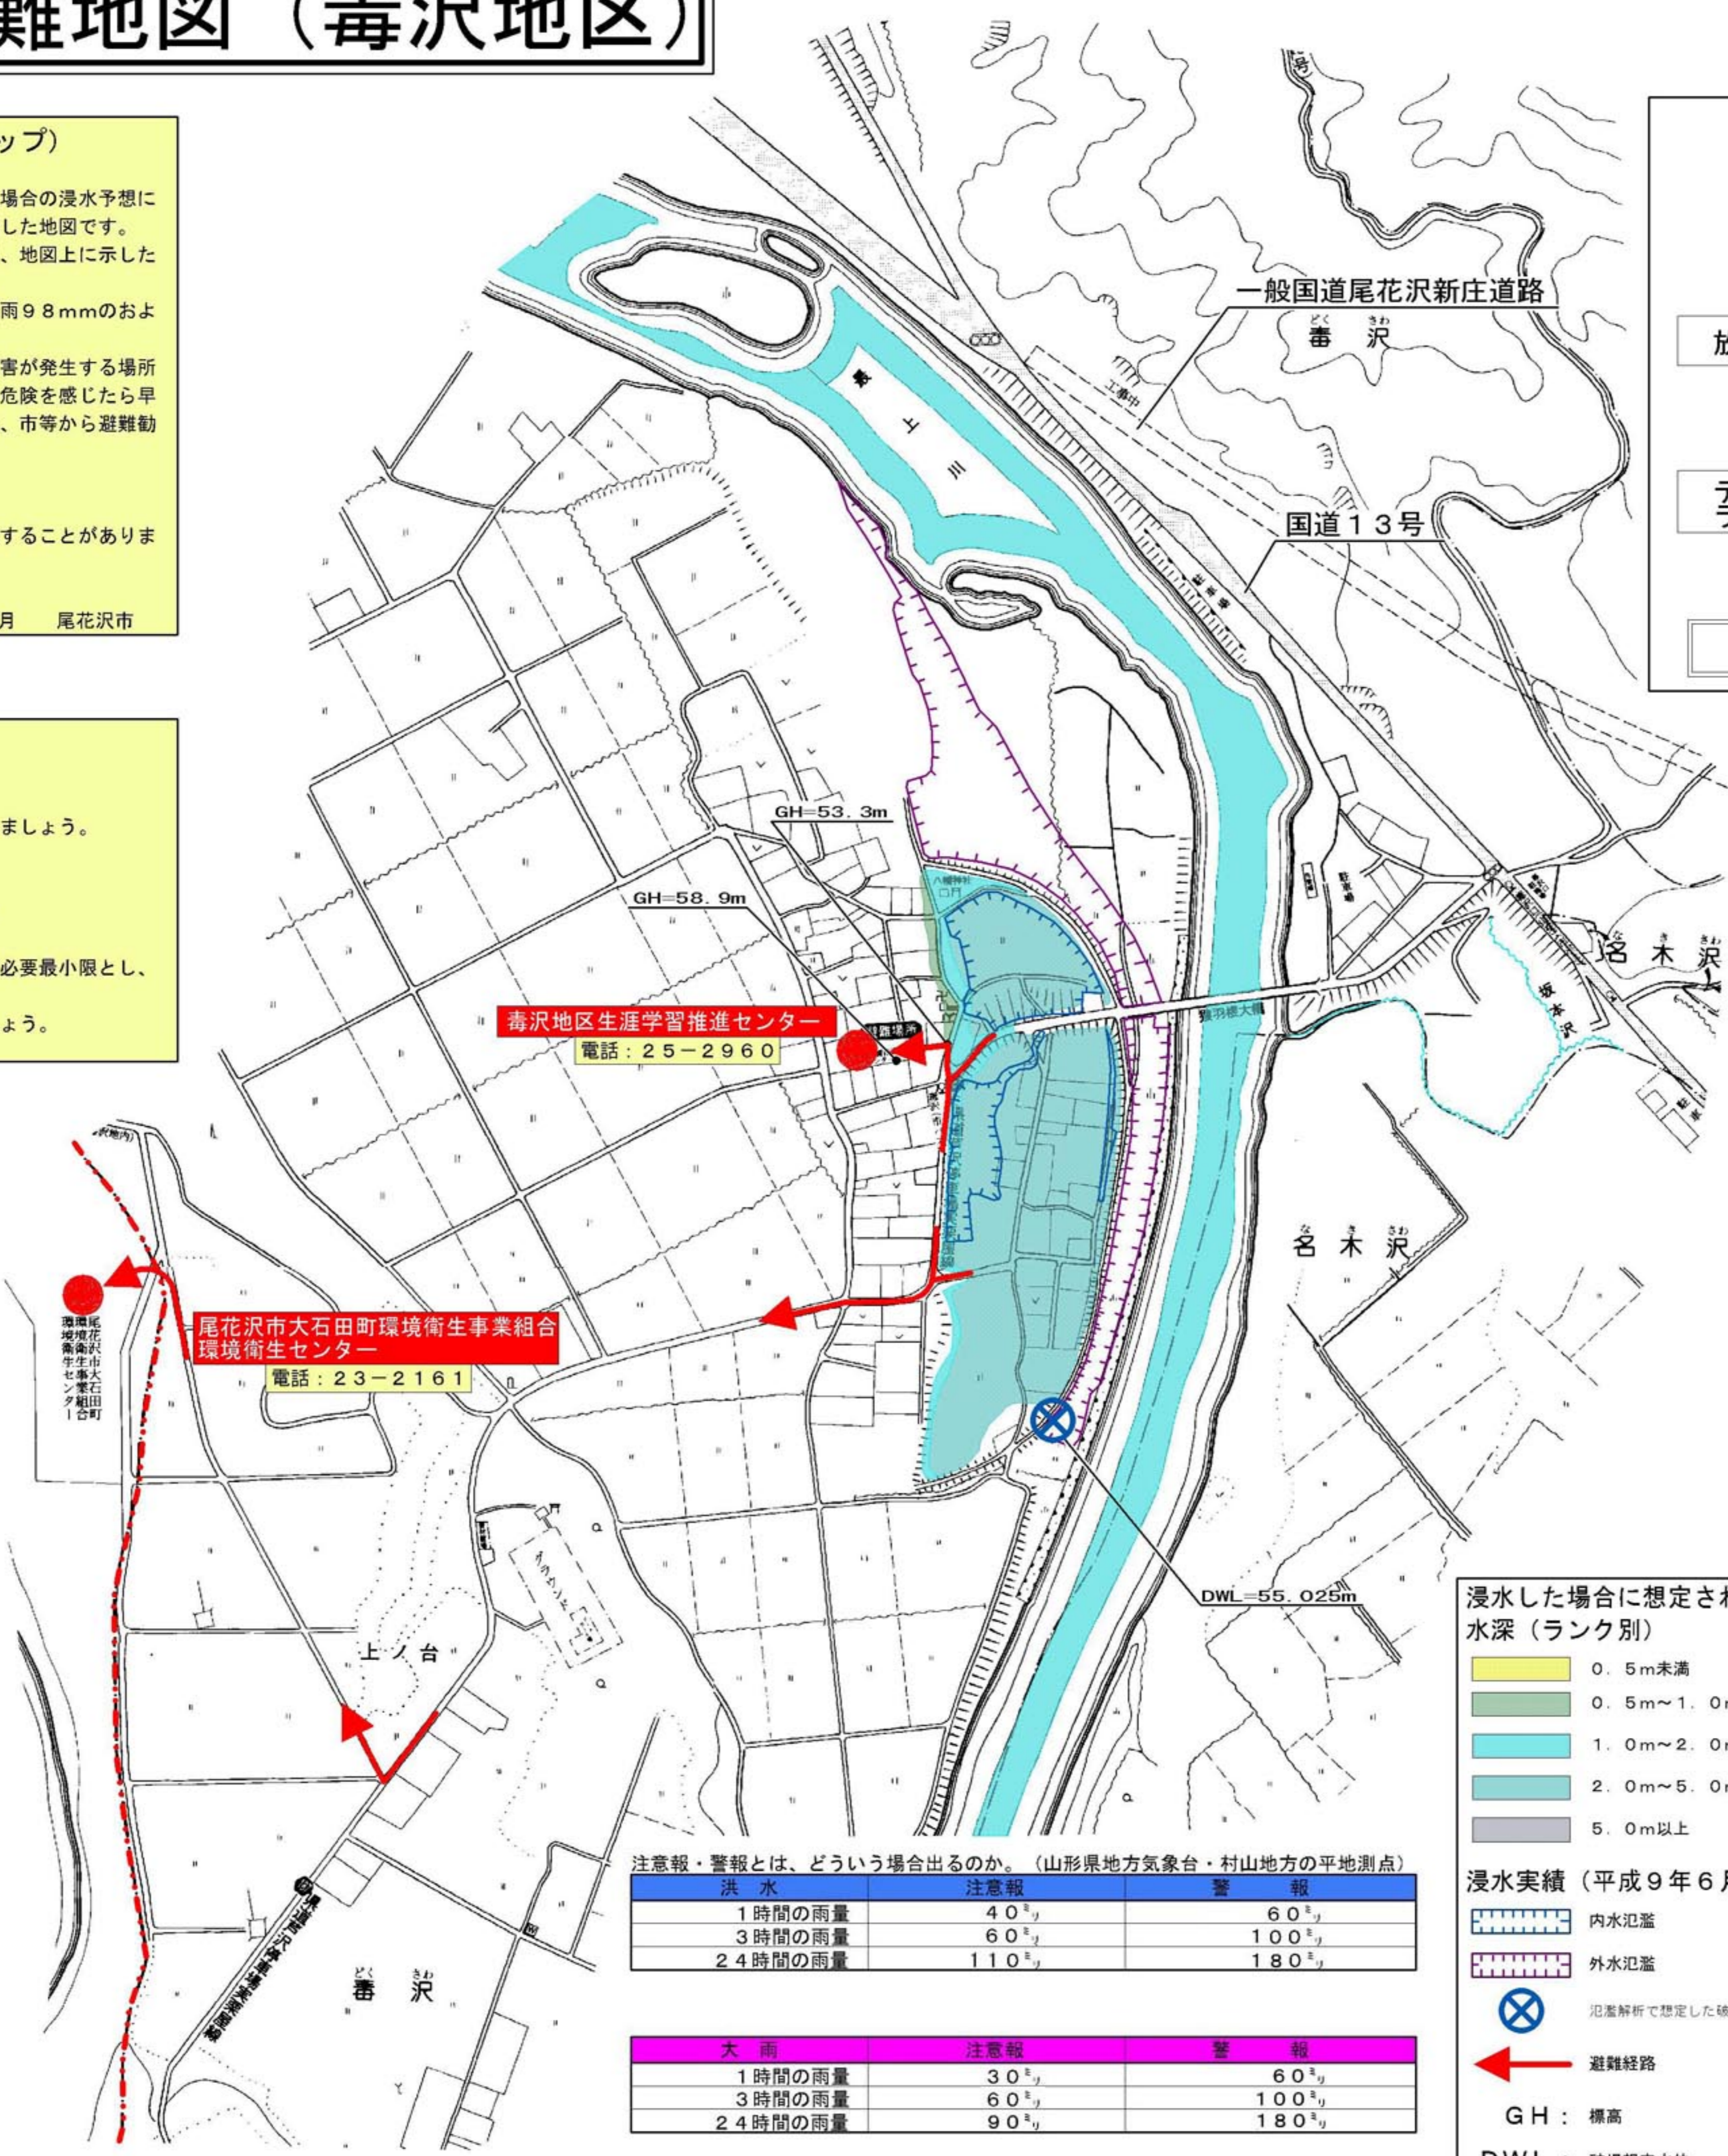
この地図は、最上川が大雨によって増水し、市内の堤防が決壊した場合の浸水予想にもとづいて、浸水する範囲とその程度ならびに各地区の避難場所を示した地図です。浸水予想では、概ね100年に1回程度起こる大雨を想定しており、地図上に示した想定破堤箇所が決壊した場合のシミュレーションを行ったものです。大雨の規模は、2日間の総雨量が180mm（昭和61年8月の大雨98mmのおよそ1.8倍）を想定しています。あなたの住んでいる地区における浸水や崖崩れなど、大雨による災害が発生する場所や状況を日ごろから把握し、雨の降りかたや浸水の状況に注意して、危険を感じたら早めに自主的な避難を心掛けましょう。また、水害の恐れがあるときは、市等から避難勧告や避難指示が出されますので、速やかに避難して下さい。いざという時に備え、見やすい場所に貼っておきましょう。

浸水した場合に想定される水深（ランク別）

- 0.5m未満
- 0.5m～1.0m未満
- 1.0m～2.0m未満
- 2.0m～5.0m未満
- 5.0m以上

- 内水氾濫
- 外水氾濫
- 氾濫解析で想定した破堤箇所
- 避難経路
- GH：標高
- DWL：破堤想定水位
